Monitoring hluku v obci Braňany

Protokol o zkoušce č. 020/2023/LTD

Předmět zkoušky: Mimopracovní prostředí

Zadavatel: Severočeské doly a.s. Chomutov, Doly Bílina

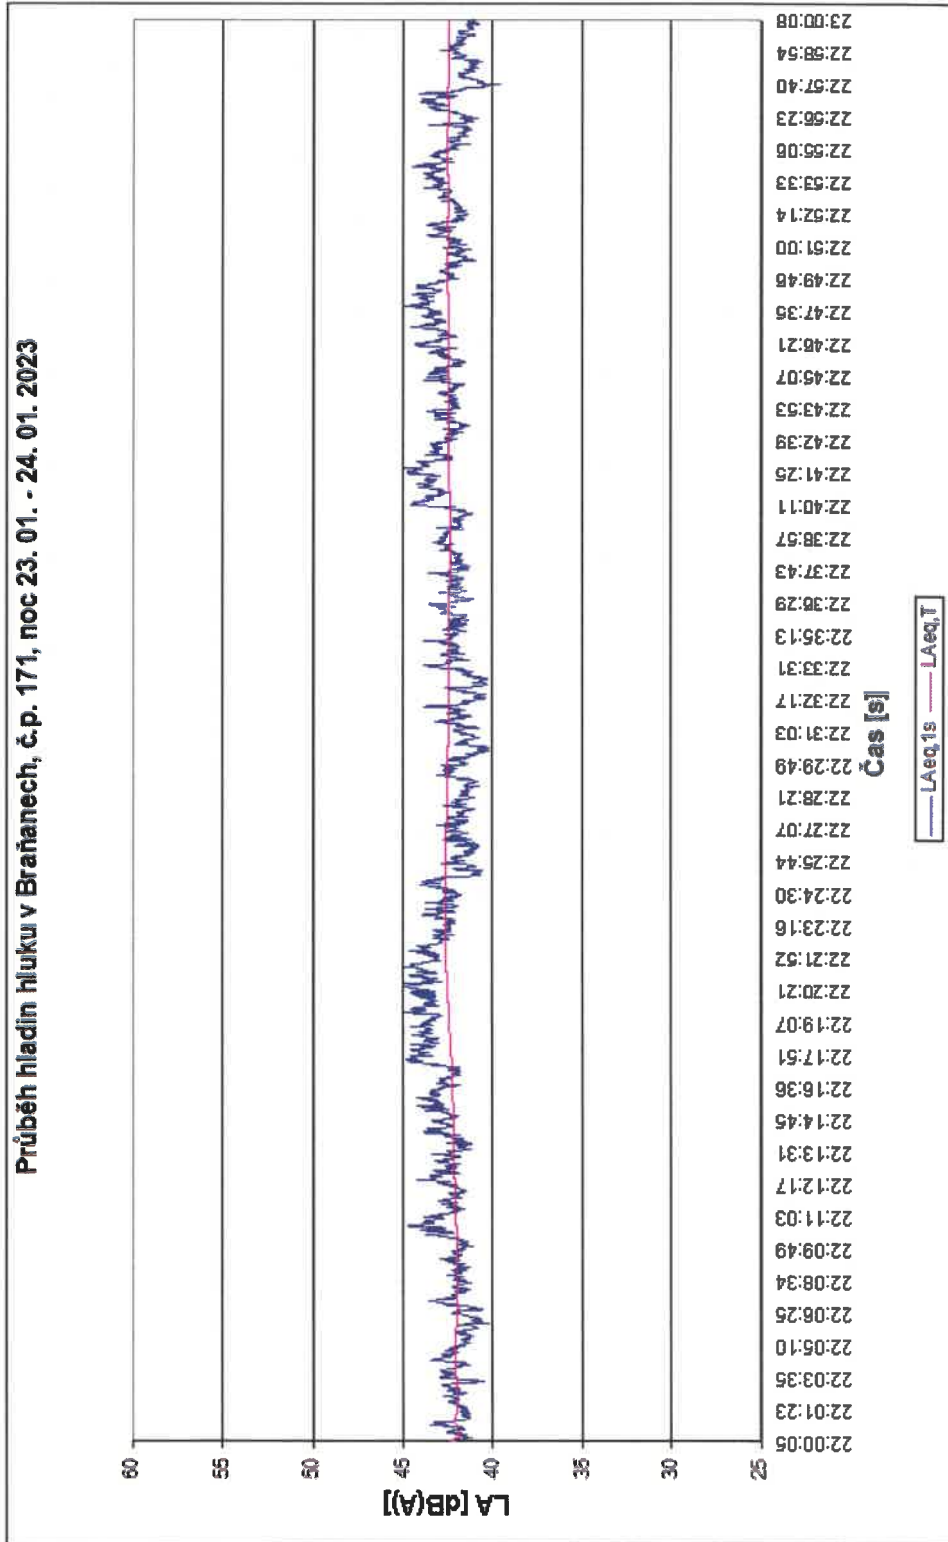
Strana č.: 3

Výsledek měření:

Místo měření	Doba měření (T)	Hladina hluku L_A [dB(A)]							
		$L_{Aeq,T}$	L_{Amin}	L_{Amax}	L_{99}	L_{90}	L_{50}	L_{10}	L_{01}
Braňany č.p. 171	22 ⁰⁰ – 23 ⁰⁰	42,5	39,2	51,7	40,5	41,4	42,3	43,6	44,8
Braňany Obecní úřad	23 ⁰³ – 00 ⁰³	35,8	32,5	41,6	33,6	34,6	35,7	37,0	37,8

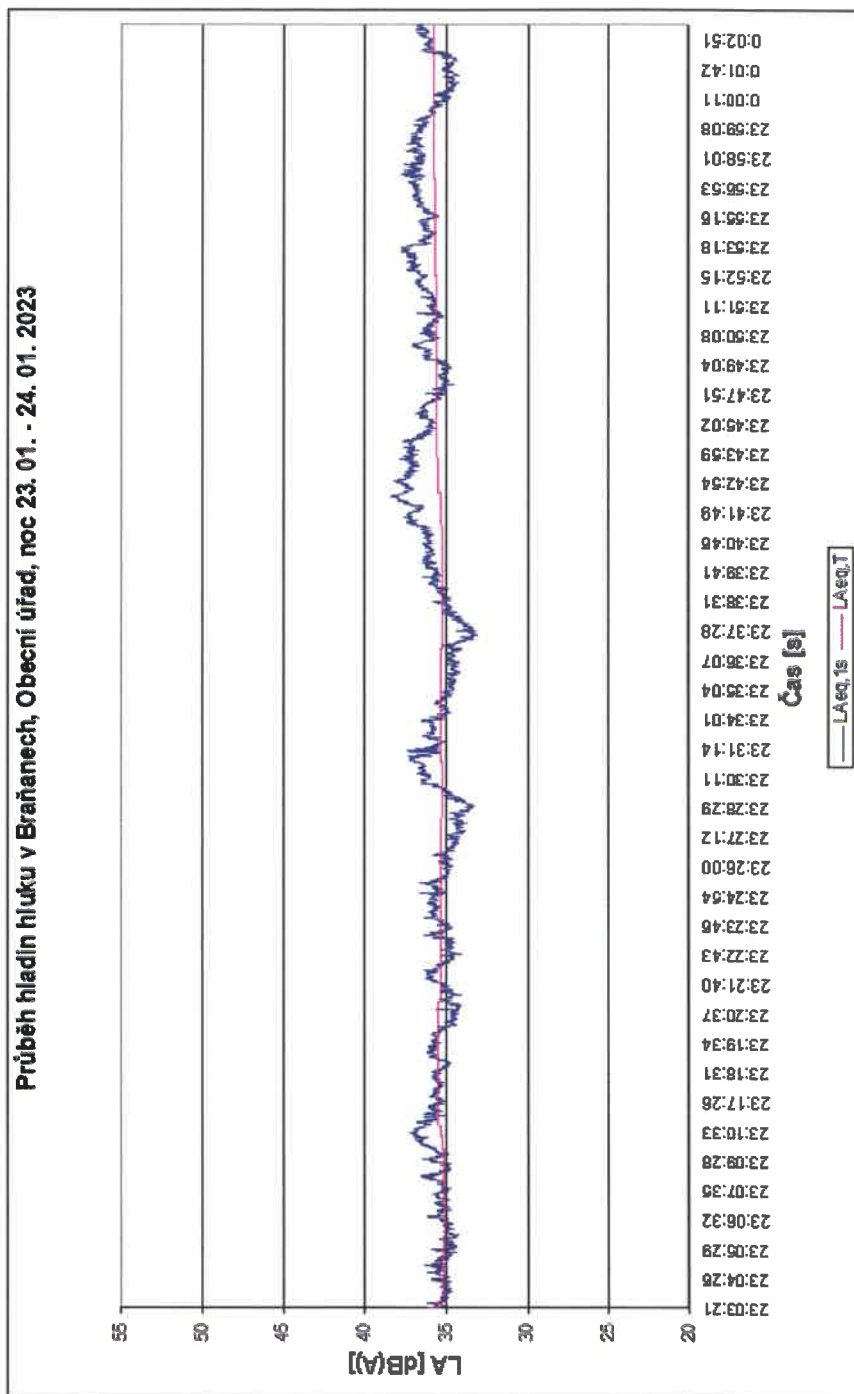
Strana č.: 4

Pozn. 1: Nejvyšší přípustné hodnoty hluku v chráněném venkovním prostoru staveb a chráněném venkovním prostoru jsou stanoveny Nařízením vlády č. 272/2011 Sb. "O ochraně zdraví před nepříznivými účinky hluku a vibrací" ve znění pozdějších předpisů.

Při měření byly sledovány vlivy, které mohou ovlivnit měření (průjezdy automobilů, průjezdy vlaků, průlety letadel, štěkot psů atd.) Tyto vlivy byly následně ze záznamu eliminovány
